НЕКОТОРЫЕ ПРОБЛЕМЫ ЭКСПЛУАТАЦИИ ПИТАТЕЛЬНЫХ НАСОСОВ ЭНЕРГБЛОКОВ МОЩНОСТЬЮ 800 МВт НИЖНЕВАРТОВСКОЙ ГРЭС

Сообщается о мероприятиях, реализованных при реконструкции питательных насосов ПН 1500-350-3 и ПН 1500-350-4. Приводятся некоторые результаты промышленной эксплуатации модернизированных гидромашин. Подробно описано и проанализировано повреждение насоса ПН 1500-350-4, связанное с его заклиниванием при пуске, разрушением пускового подшипника и поломкой вала. Выявлены причины технического происшествия.

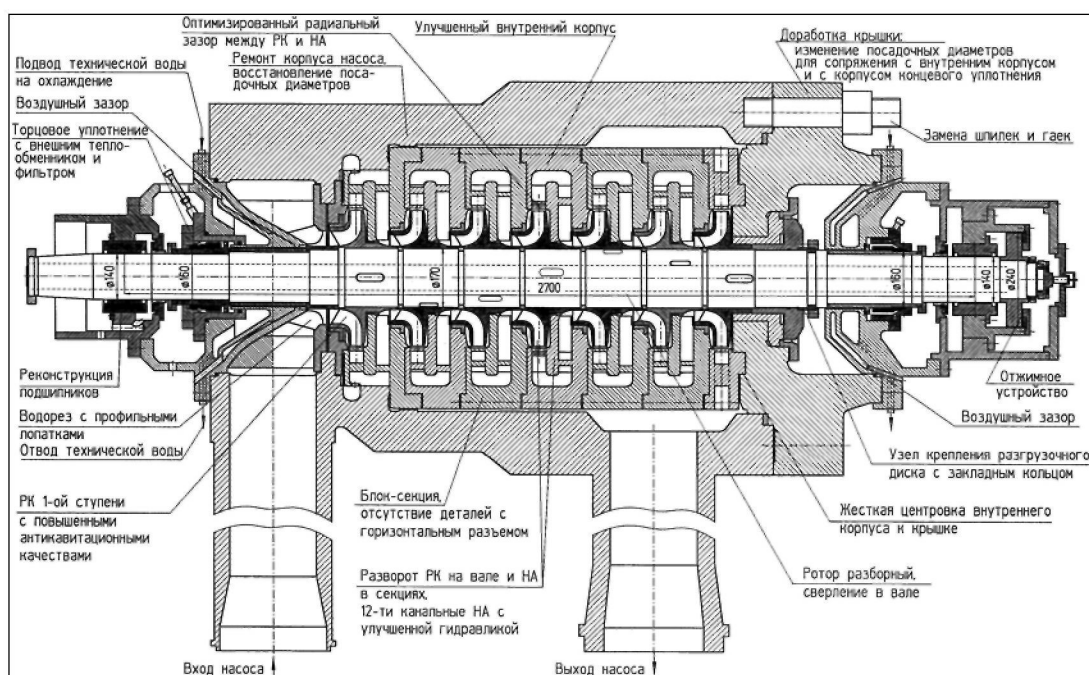
Рис. 1. Проект питательного насоса ПН 1500-350-3

Центробежный насос ПН 1500-350-4 в отличие от насоса ПН 1500-350-3 имеет масляный подшипник скольжения на входе и пусковой подшипник, работающий на подводимом конденсате, на выходе (см. рис. 1 и 2). В корпусе пускового подшипника установлено отжимное устройство, работающее на конденсате и предназначенное для гарантированного наличия зазора между разгрузочным диском и пятой во время пуска - останова и работы на валоповороте.

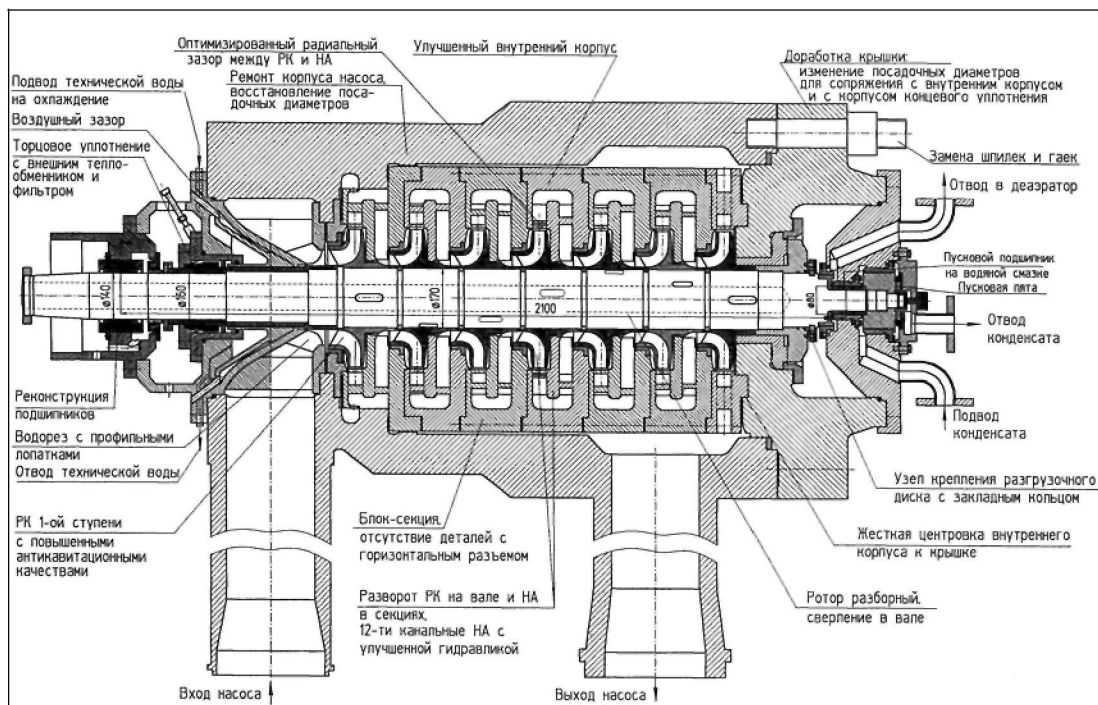
Рис. 2. Проект питательного насоса ПН 1500-350-4

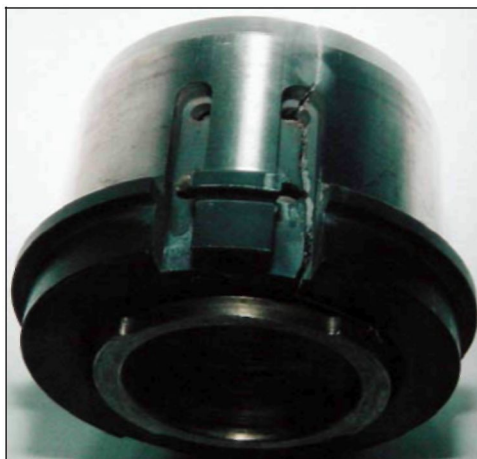
Основной проблемой реконструированного насоса является невозможность работы насоса на валоповороте и заклинивание ротора при пусках и остановах. Пуск турбонасосного агрегата приходится проводить на частоте вращения выше 1000 мин^{-1} . При этом перегревается выхлоп приводной турбины, датчик осевого сдвига работает не более двух, трех недель, затем требует замены. С целью нормализации работы пускового подшипника, организован подвод конденсата в зону смазочного клина водяного подшипника. Подвод конденсата осуществляется через специально фрезерованные канавки и отверстия (рис. 3).

Рис. 3. Фрезерованные пазы для гидростатического подвода конденсата

- а) неверно подобрана пара трения пускового водяного подшипника;
- б) фрезерованный паз корпуса пускового подшипника выполнен с концентратором напряжения;
- в) концентратором напряжения является переход от диаметра вала 170 мм к диаметру посадочного места пускового подшипника.

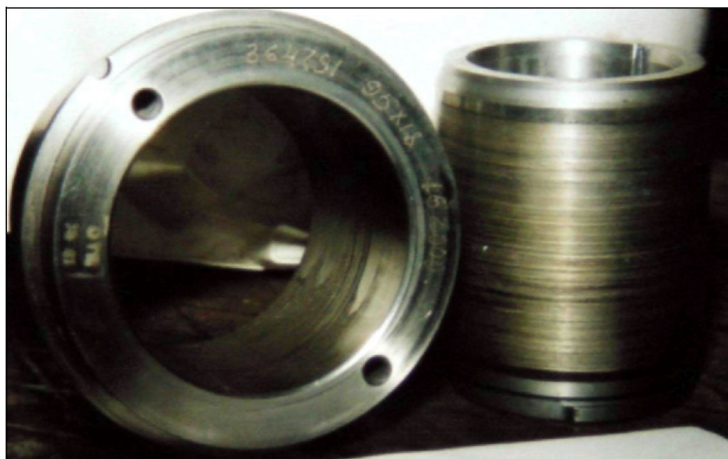
Примерно через пять-шесть тысяч часов работы пусковой подшипник приходится менять, так как поверхность подшипниковой опоры становится неработоспособной из-за задеваний при пусках и остановах. Подшипник представляет собой бронзовую втулку с лазерным упрочнением на валу и корпус подшипниковой опоры, выполненный из высоколегированной стали. На рис. 4 показаны детали подшипника после разборки.

Рис. 4. Пусковой, водяной подшипник после 5000 часов работы

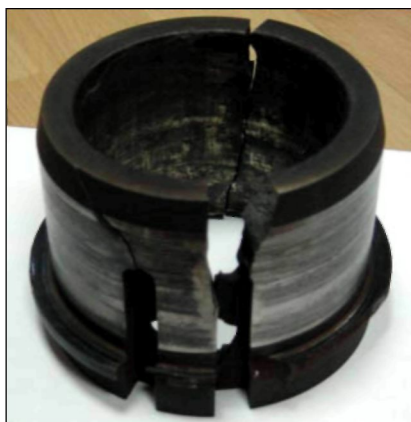
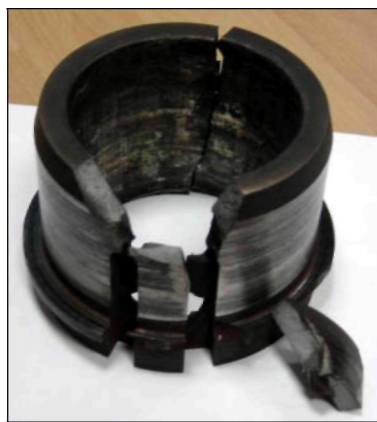
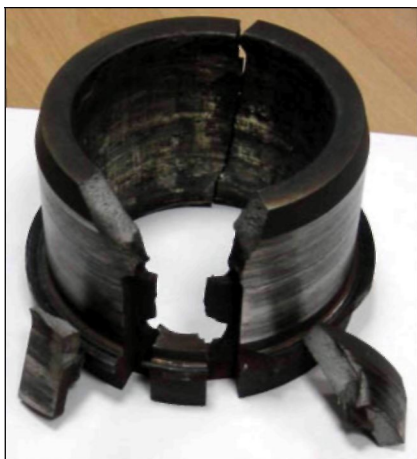
Вероятной причиной повреждений явилась работа насоса в кавитационном режиме. На рис. с 5 по 15 приведены фотографии элементов подшипникового узла после разрушения. Из представленных рисунков видно, что разрушение корпуса подшипниковой опоры на Нижневартовской ГРЭС произошло по усталостной трещине, образованной благодаря концентратору напряжений в районе фрезерованного паза для гидростатической подачи конденсата в смазочный слой. Разрушение произошло с дополнительным разрушением мелких фрагментов корпуса подшипника (рис. 5-7). Бронзовая втулка с лазерным упрочнением разрушена и разделена на несколько фрагментов (рис. 8-10).

Рис. 5. Корпус пускового подшипника после разрушения. Вид 1

Рис. 6. Корпус пускового подшипника после разрушения. Вид 2

Рис. 7. Корпус пускового подшипника после разрушения. Вид 3

5. Конструкция узла пускового подшипника требует доработки, в существующем виде есть опасность массового выхода из строя питательных насосов типа ПН 1500-350-4 блоков мощностью 800 МВт.

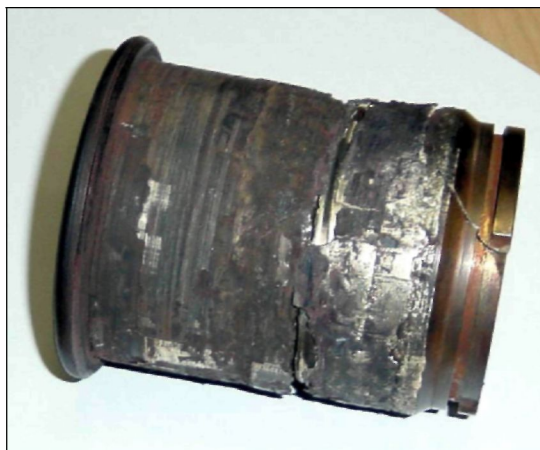
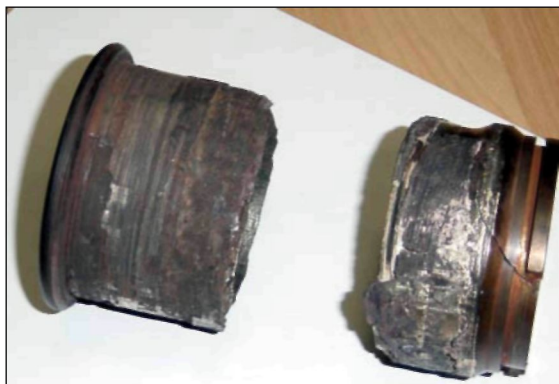
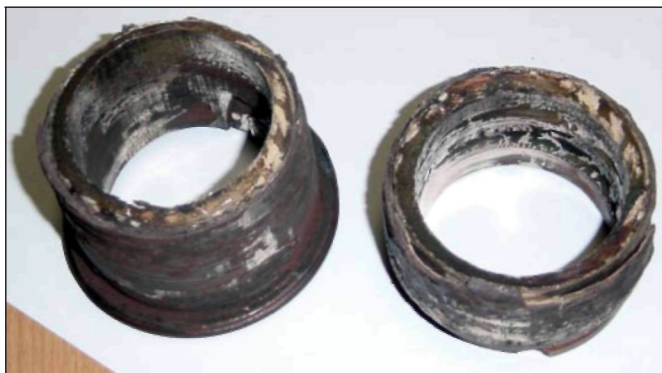
Рис. 8. Втулка пускового подшипника после разрушения. Вид 1

Рис. 9. Втулка пускового подшипника после разрушения. Вид 2

Рис. 10. Втулка пускового подшипника после разрушения. Вид 3

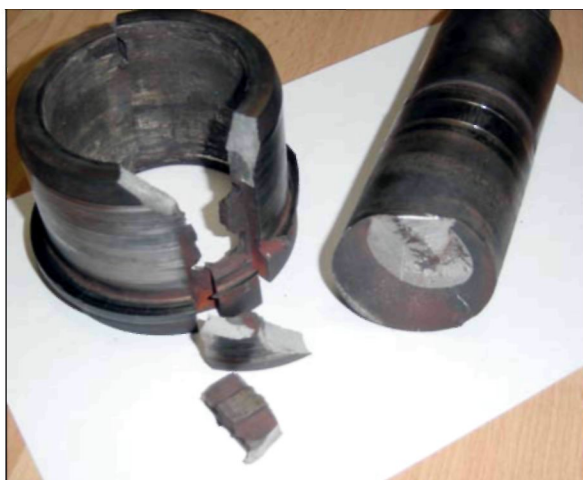
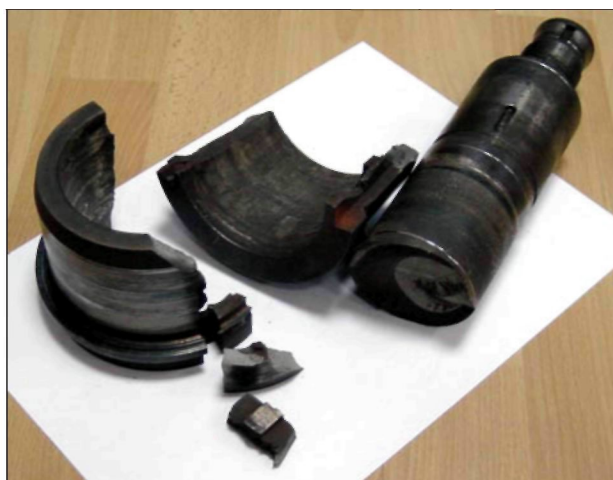
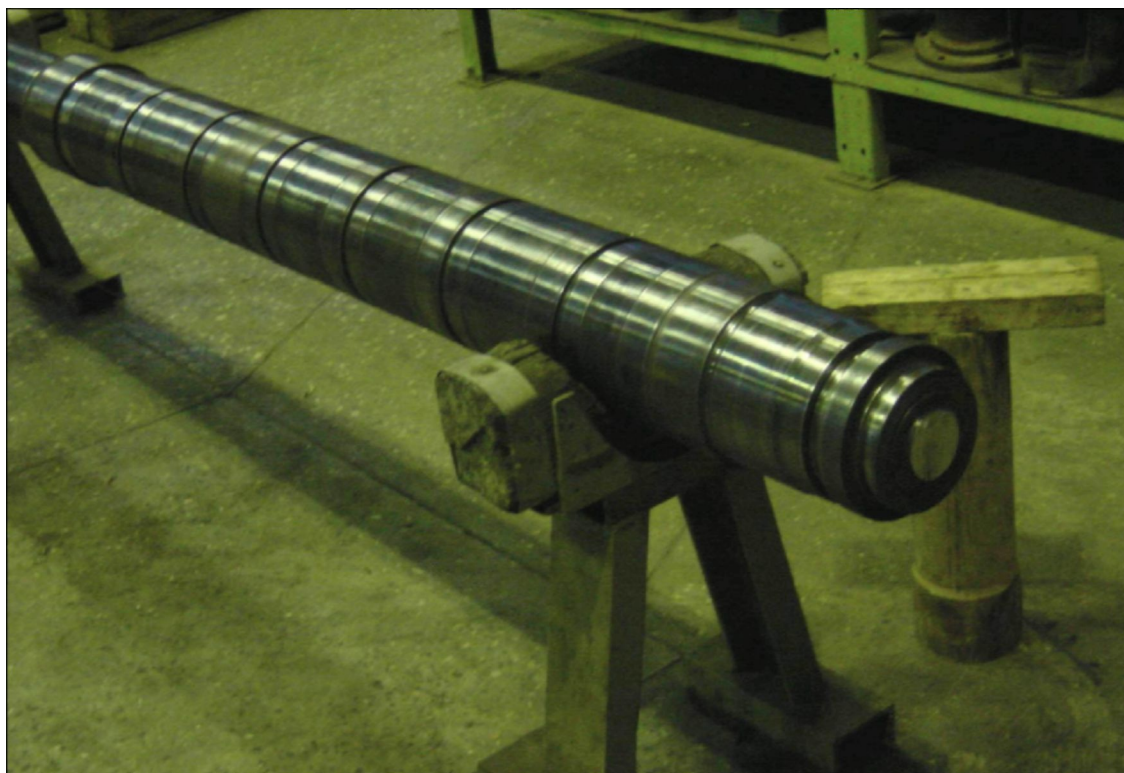
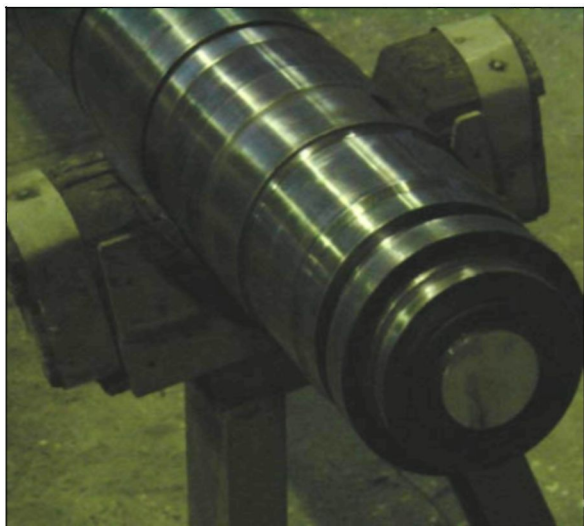
Разрушение пускового подшипника сопровождалось поломкой вала. На рис. 11-14 приведены фрагменты вала и показана поверхность усталостного излома вала. Разрушение подшипника и вала насоса сопровождалось также натираниями гиропяты и подпятника. На рис. 15 показаны натирания на поверхности горизонтальной кольцевой щели гидропята.

Разрушение вала произошло при незначительном уровне вибрации питательного насоса: от 2-3 мм/с до 4 мм/с. Так как уровень вибрации был достаточно низок, момент разрушения не был зафиксирован. Разрушение было выявлено только при останове насоса. По характеру задеваний

Рис. 11. Корпус уплотнения и вал с усталостной трещиной. Вид 1

Рис. 12. Корпус уплотнения и вал с усталостной трещиной. Вид 2

Рис. 13. Корпус уплотнения и вал с усталостной трещиной. Вид 2

Рис. 14. Место излома вала

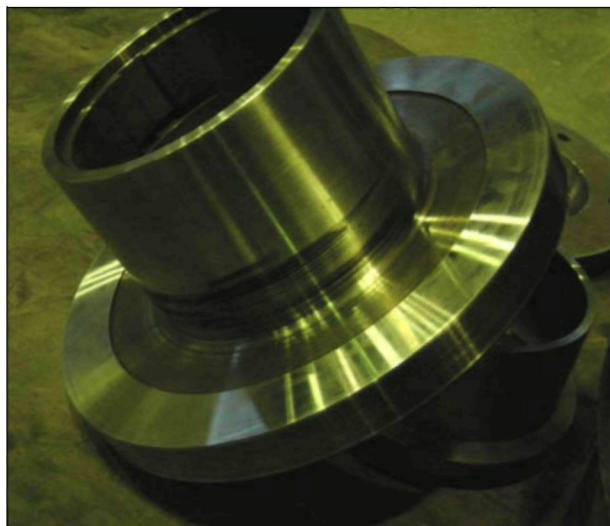
Рис. 15. Гидроплита и натирь по горизонтальной поверхности уплотнения

гидроплиты (см. на рис. 15 некруговые натирь кольцевой щели) можно предположить, что ротор совершал прецессионное движение с максимальной амплитудой в районе разгрузочного устройства и пускового подшипника.
