ФАКУЛЬТЕТ «АРХИТЕКТУРНО-СТРОИТЕЛЬНЫЙ»

РАЗРАБОТКА СИСТЕМЫ МОНИТОРИНГА ЗА СОСТОЯНИЕМ ГРУНТОВЫХ И ПОВЕРХНОСТНЫХ ВОД НА ТЕРРИТОРИЯХ, ПОДВЕРЖЕННЫХ ВЛИЯНИЮ ХВОСТОХРАНИЛИЩА «НОВОЕ»

А.Ю. Глебов

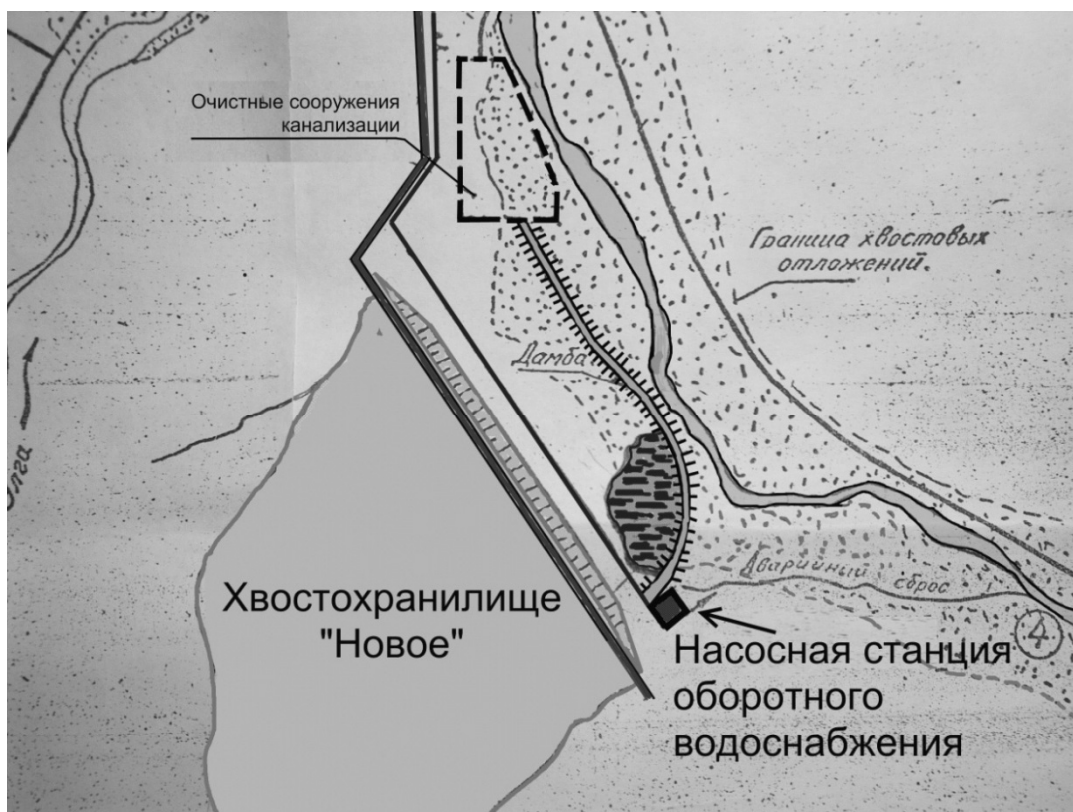
Расположение хвостохранилища «Новое» на местности

Обратимся к определению термина «хвостохранилище» – это комплекс специальных сооружений и оборудования, предназначенный для хранения или захоронения отвальных *отходов* обогащения *полезных ископаемых*, именуемых хвостами. На *горно-обогатительных комбинатах* из поступающей добытой *руды* получают концентрат, а отходы переработки перемещают в хвостохранилище. Обычно хвостохранилища сооружают в нескольких километрах от горнообогатительной фабрики, в понижениях рельефа: *котловинах, ущельях, распадках*. Из хвостов намывается *дамба*, которой огораживается хвостохранилище. При *отстаивании* идёт разделение на осадочную твёрдую фазу хвостов и воду. Вода вторично используется горнообогатительной фабрикой или очищается и сбрасывается в стоки. В нашем случае для отвода вод после седиментации взвешенных частиц была устроена дренажная система. Отвод поверхностных вод с хвостохранилища осуществлялся в специально устроенный зумпф, расположенный в понижении рельефа (см. рисунок). Далее насосная станция откачивала отстоявшуюся воду и подавала ее на комбинат для обеспечения технических нужд.

Во время эксплуатации хвостохранилища наблюдалось просачивание воды через упорную дамбу. Для предотвращения попадания загрязненной воды в реку Сак-Элга, ниже по рельефу за прудком-отстойником была возведена пионерная дамба, которая являлась защитным барьером.
